# Daños en puentes históricos de arco de ladrillo en el Alto Cauca (Colombia)\*

***Damages on Historical Brick Arch Bridges in the Alto Cauca (Colombia)***

**Jorge Galindo Díaz**  
**Jairo Andrés Paredes López**

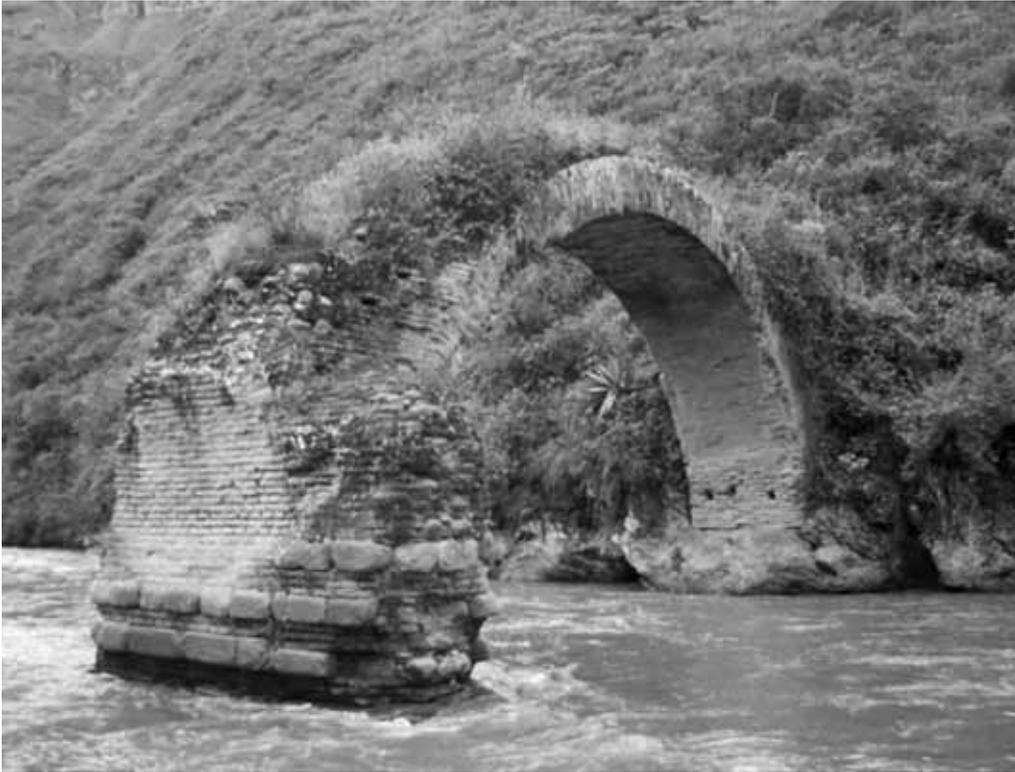
**Figura 3**

- a. **Crecientes de los ríos:** En la región del Alto Cauca muchos de sus ríos presentan en ciertos períodos del año violentas corrientes, que generalmente causan pérdidas materiales e incluso humanas. Durante las crecientes enormes piedras y troncos de árboles arrastrados por el agua pueden fracturar el intradós de las bóvedas de los puentes, a lo que se suma el efecto de las presiones hidrodinámicas sobre sus tímpanos. Esto, por ejemplo, afectó el puente sobre el río Juanambú (construido en 1883) que fue destruido quince años después de su construcción como consecuencia de una fuerte crecida del curso del río a causa del represamiento de la quebrada La Resina, durante la erupción del volcán Doña Juana (Figura 3).

Restos del puente sobre el río Juanambú, en cercanías de la población de Buesaco (Nariño)

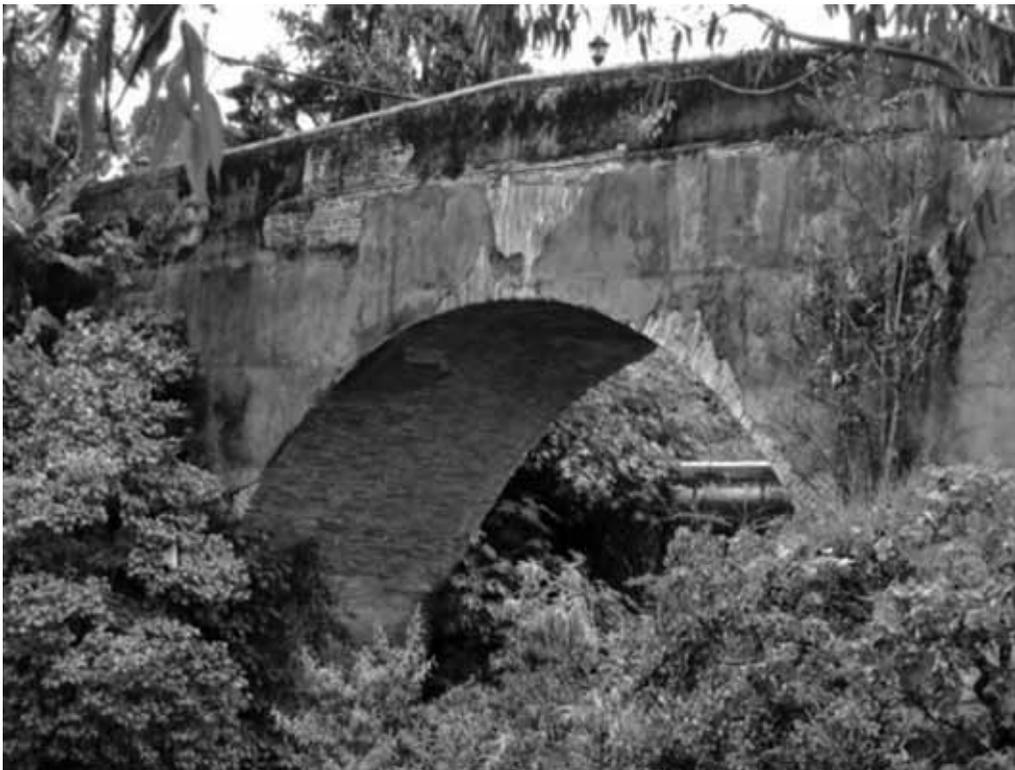
**Figura 4**

A manera de ejemplo, vale la pena mencionar que el arco principal del puente sobre el río Cauca, en la ciudad de Popayán (Figura 4), construido entre 1769 y 1773, fue prácticamente destruido durante el terremoto que sacudió a la ciudad en 1827. En 1840 el puente fue reconstruido bajo la dirección del ingeniero polaco Estanislao Zawadsky y todavía hoy se encuentra en pie y en servicio al tráfico vehicular.

Arco principal del puente sobre el río Cauca, en Popayán, destruido por el terremoto de 1827 y reconstruido en 1840

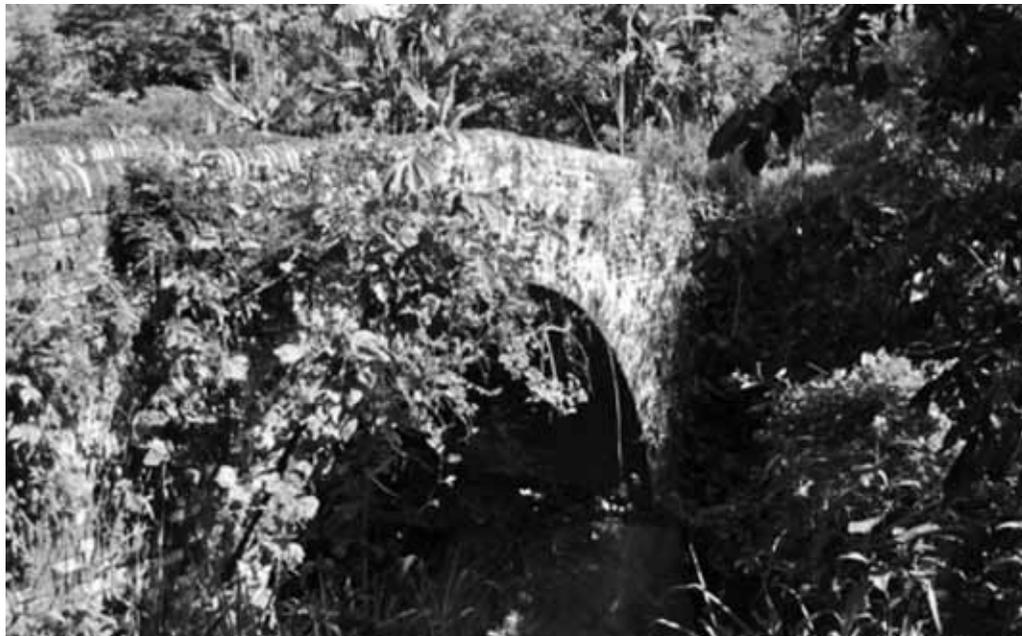
**Figura 5**

- c. **Vegetación y colonización biológica:** La falta de mantenimiento periódico y la acumulación de humedad por fallas en el sistema de drenaje de los puentes son situaciones que promueven el crecimiento de vegetación sobre sus muros y sobre su superficie de rodamiento. Las plantas que se asientan sobre la estructura en muchos casos introducen sus raíces hasta el material de relleno, del cual varios tipos de microorganismos son capaces de obtener elementos necesarios para su metabolismo (calcio, aluminio, hierro y potasio) por efecto de bio-solubilización (Ural et al., 2008). Este proceso implica, además, la producción de varios ácidos orgánicos e inorgánicos por algas, líquenes, hongos y bacterias, que deterioran la superficie de los ladrillos. Un ejemplo de este fenómeno es el puente sobre el río Quilcacé (construido

Vegetación abundante y colonización biológica sobre el puente de Quilcacé

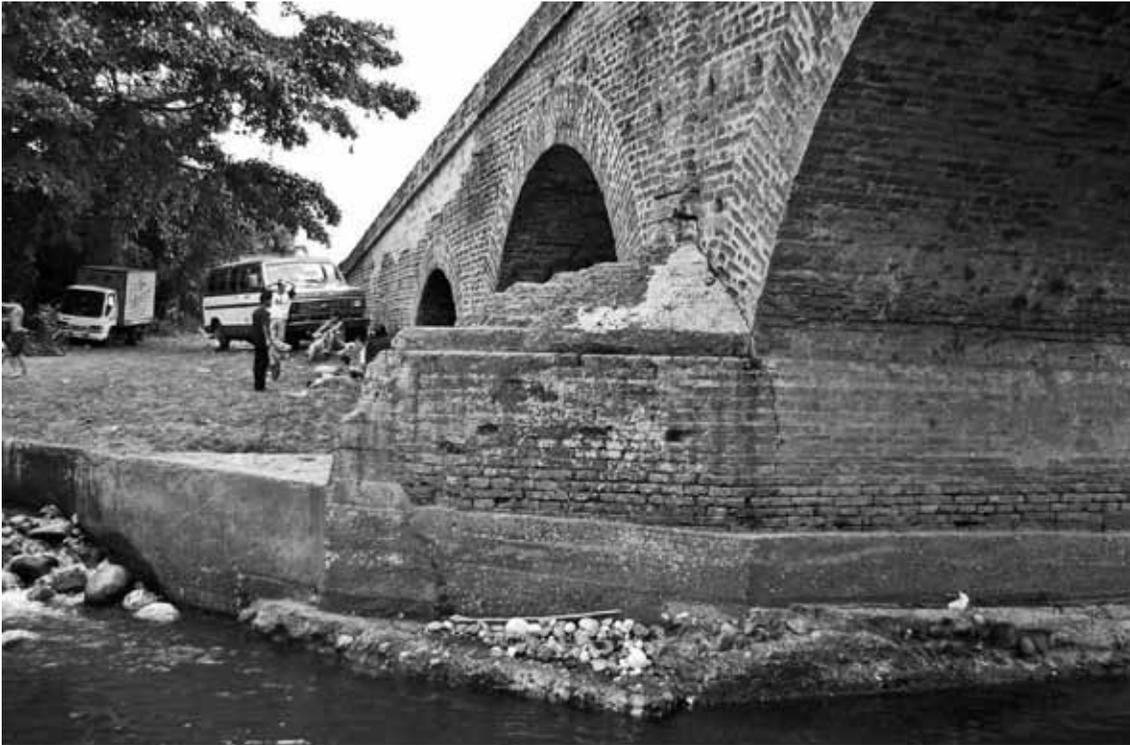
**Figura 6**

**a. Asentamiento diferencial de las pilas y los estribos:** En algunos puentes hay daños graves en las pilas y los estribos y suelen manifestarse mediante grietas que pueden extenderse longitudinalmente por todo el intradós de las bóvedas. La causa de esta condición es en muchos casos el asentamiento diferencial que se produce en las superficies de apoyo sobre terrenos que por lo general tienen distintos grados de humedad, aunque también es posible encontrar fallas por mala cimentación. En otros casos tales daños se presentan por la acción erosiva del flujo del agua en la superficie de apoyo de las pilas o en los costados de los estribos. Igualmente es posible que intervenciones estructurales recientes, como el recalce de las bases con hormigón que se hizo en el puente sobre el río Güengüé (construido entre 1890-97), pueden producir asentamientos diferenciales importantes en la concentración del peso propio (Figura 6).

Fisuras en la base de las pilas del puente sobre el río Güengüé, en la vía entre Miranda y Corinto (Cauca)

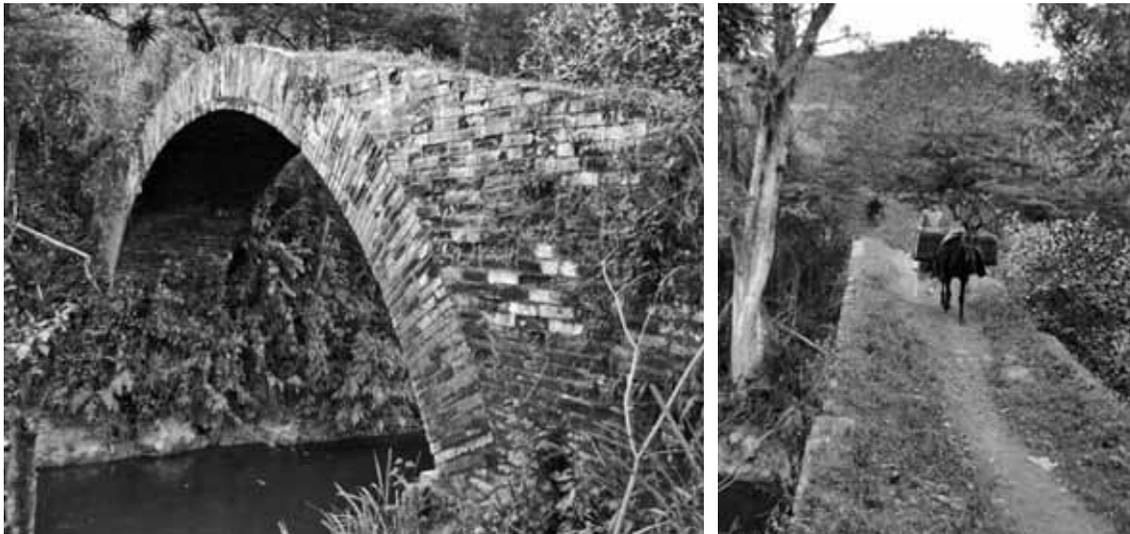
**Figura 7**

El sistema de drenaje de la superficie de rodamiento y su impermeabilización afectan el comportamiento de los puentes en diferentes aspectos: si alguno de los dos no funciona adecuadamente el agua lluvia se filtrará hacia el interior de la estructura que se encuentra ocupado por el material granular de relleno. En algunas circunstancias, los materiales finos serán arrastrados hacia afuera, lo que generará vacíos y afectará la capacidad de carga de los puentes; en otras, la acumulación de agua en el interior de la estructura aumentará el valor de los empujes laterales, la cual intentará desplazar los tímpanos hacia afuera. Ambos fenómenos también pueden presentarse de manera simultánea, tal y como ocurre en el puente sobre el río Ovejas (construido entre 1877-78), en el camino que unía a Cali con Popayán (Figura 7).

Puente sobre el río Ovejas. A la izquierda, tímpanos desplazados hacia afuera por efecto del empuje horizontal del material de relleno. A la derecha, desgaste de la superficie de rodamiento por el tránsito de personas y animales

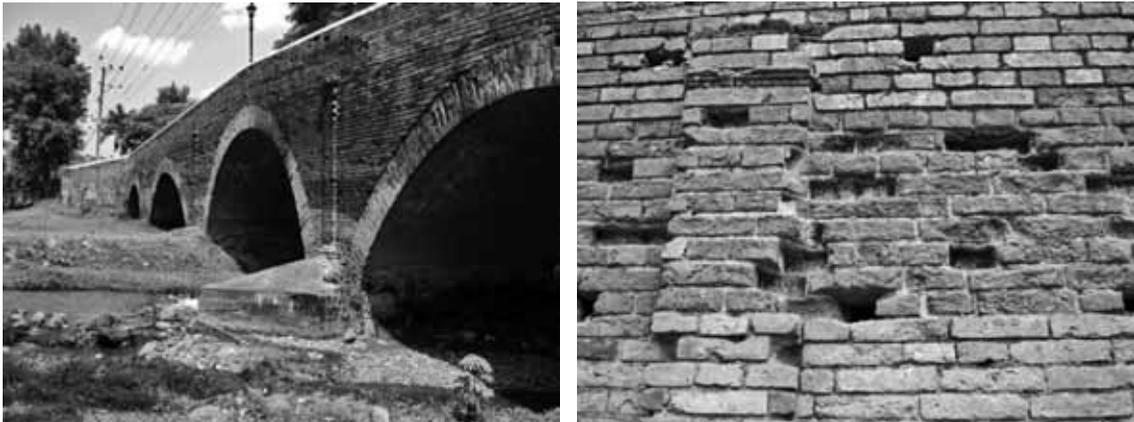
**Figura 8**

temperatura de horneado, heterogeneidad de la materia prima, cortos tiempos de cocción, entre otros. En el puente sobre el río Grande, en Caloto (construido entre 1903-06), son evidentes serios procesos de meteorización

del material arcilloso que se han traducido en una escasa capacidad portante de la estructura, al punto de obligar su cierre al tráfico vehicular (Figura 8).

Puente sobre el río Grande en Caloto (Cauca). A la derecha, vista de los ladrillos de los tímpanos, que han desaparecido por meteorización

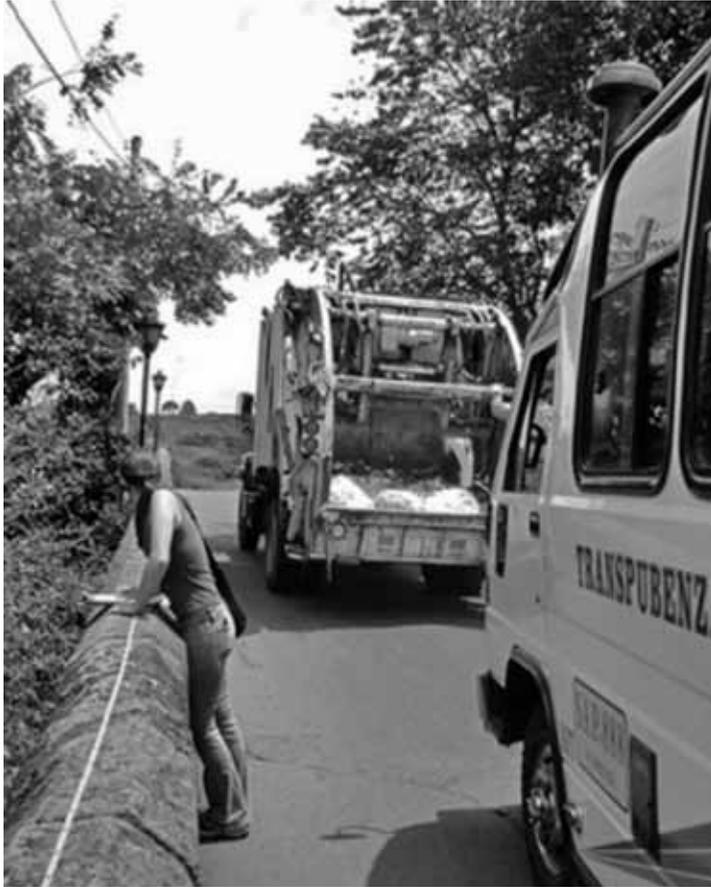
**Figura 9**

**a. Cargas excesivas e irregulares:** Es bien sabido que con el paso del tiempo se han producido profundos cambios en las cargas de los puentes y se han incrementado considerablemente en las últimas décadas. Muchos puentes históricos, como el de Popayán sobre el río Cauca (construido entre 1769-73), se encuentran hoy sometidos a elevadas cargas de tráfico (Figura 9), lo que produce un incremento de las tensiones y especialmente vibraciones mecánicas sobre el conjunto de la estructura. Afortunadamente, la resistencia mecánica de los materiales de los puentes antiguos de albañilería es en muchos casos suficiente para soportar cargas vivas elevadas (Galindo y Paredes, 2007).

Paso de camiones y buses urbanos por el puente de albañilería sobre el río Cauca, Popayán

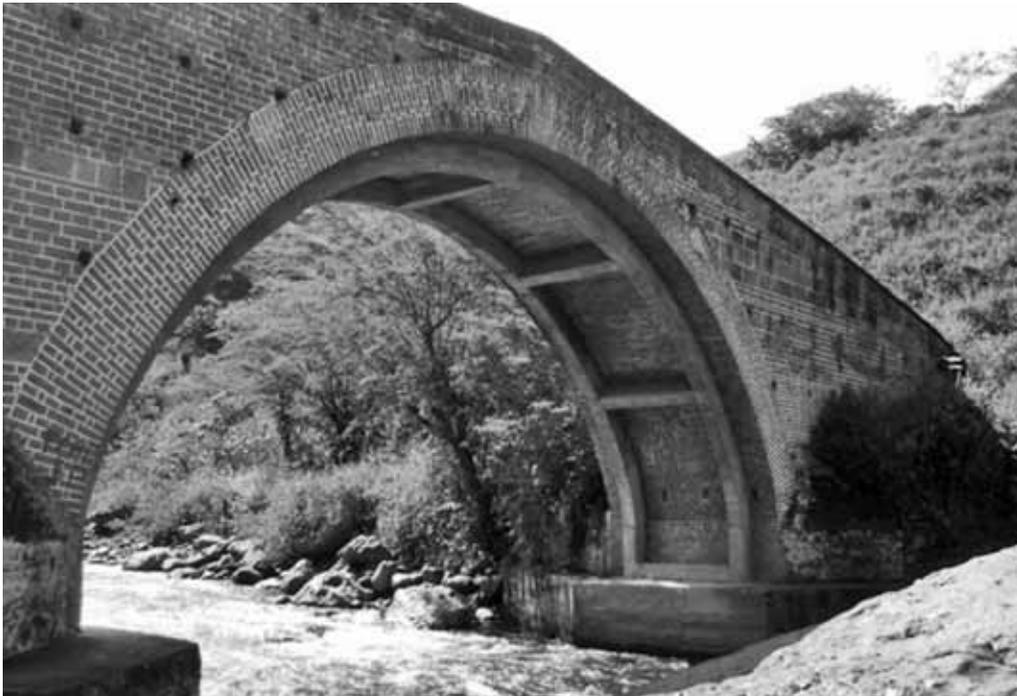
**Figura 10**

**b. Intervenciones estructurales recientes en hormigón armado:** El desconocimiento del comportamiento mecánico de edificaciones históricas ha llevado a que algunos ingenieros acudan a prácticas incorrectas para adecuarlas o repararlas, lo que a mediano plazo no hace más que aumentar el riesgo de dañarlas al afectar la estabilidad estructural del conjunto. Por ejemplo, para reforzar el puente sobre el río Juanambú (construido en 1893, en inmediaciones de El Tablón de Gómez), en intervención realizada en 1990 se, optó por construir dos arcos paralelos de hormigón adheridos al intradós de la bóveda del arco principal (Figura 10). Si bien el proyecto fue bien intencionado, con esta

solución no se resolvió el mayor problema de la edificación: la progresiva separación de los tímpanos a causa del aumento de las presiones horizontales ejercidas por el material de relleno. A su vez, los arcos de concreto incrementaron la rigidez de la estructura, lo cual afectó seriamente su capacidad de deformación y aumentó la cantidad de las fisuras en varios puntos del puente. Hoy se encuentra cerrado al tráfico vehicular.

Intervención estructural reciente que consistió en la construcción de arcos de hormigón adheridos al intradós de la bóveda del arco principal del puente sobre el río Juanambú, en inmediaciones de El Tablón de Gómez (Nariño)

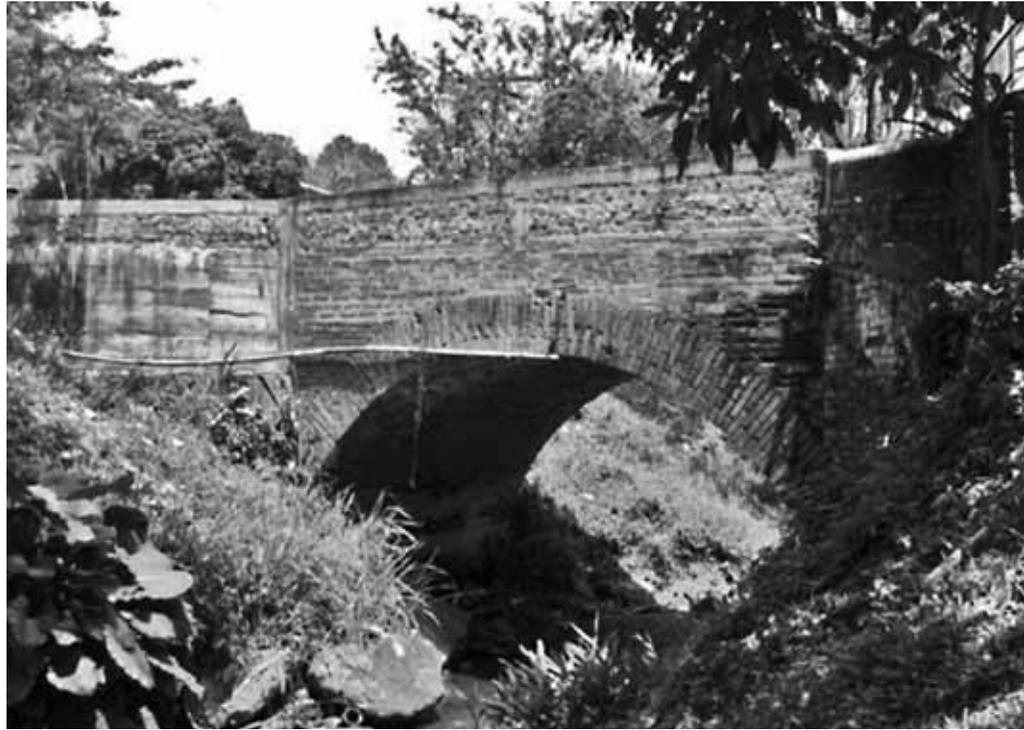
**Figura 11**

**c. Conflicto armado:** En Colombia el conflicto armado también se ha vuelto un factor de amenaza para las construcciones históricas. En la población de Caloto, objeto de varias tomas por parte del grupo guerrillero Fuerzas Armadas Revolucionarias de Colombia, Farc, diversas edificaciones han resultado afectadas por el fuego cruzado; entre ellas la cárcel municipal (enteramente de ladrillo) y el contiguo puente sobre el río Chiquito (construido en 1918), que hoy deja ver sus barandas totalmente reconstruidas (Figura 11).

Puente sobre el río Chiquito en Caloto (Cauca), cuyos pasamanos han sido destruidos en medio de acciones militares
